## BEZPEČNOSTNÝ INFORMAČNÝ BULLETIN SAFETY INFORMATION BULLETIN

**Číslo:** SIB SD4-01-2015  
*Number:*

**Predmet:** Vizuálna kontrola pedálov nožného riadenia  
*Subject:* Visual inspection of rudder pedals

**Platí pre:** S/N: všetky Viper SD-4 v prevádzke  
*Applies to:* S/N: all operated Viper SD-4 aircraft

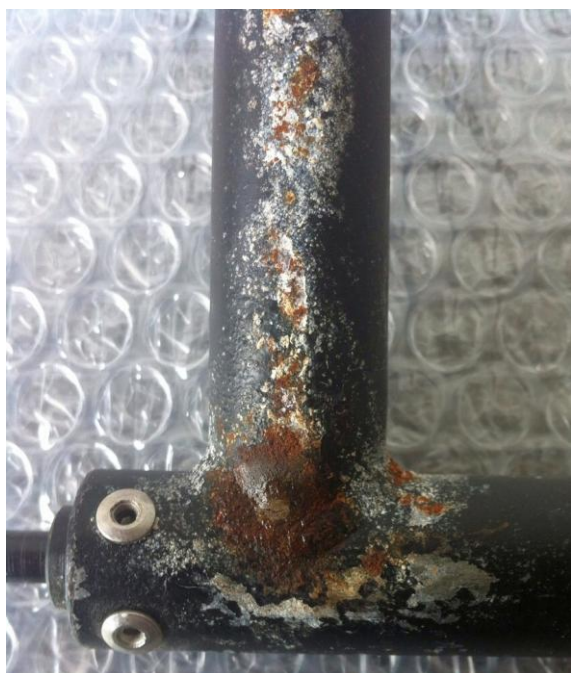
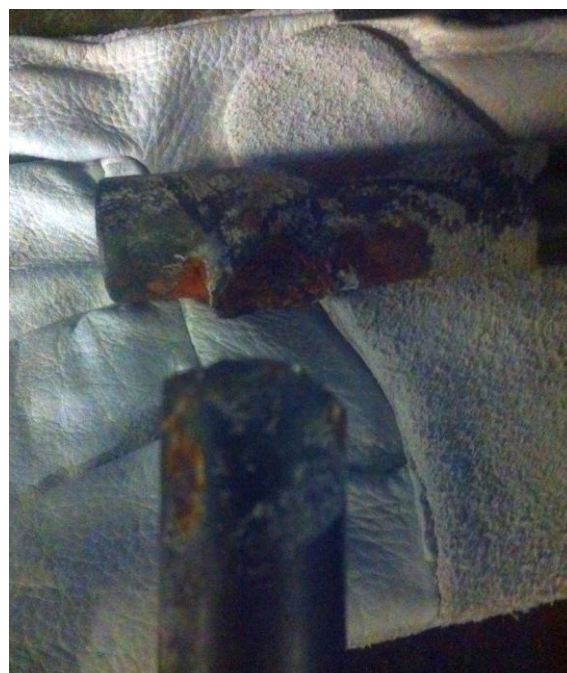
*One report have been received by Tomark s.r.o. indicating that severe corrosion has been discovered in the welded parts of tubular structure of the rudder pedals of the Viper SD-4 aircraft. This corrosion was so serious that it have resulted failure of the rudder pedal at rupture during flight. The aircraft was removed from service and rudder pedals have been had to repair.*

Obrázok 1 – Korózia a prasknutie zvaru rúrkovej konštrukcie padála nožného riadenia  
*Figure 1 - Corrosion and rupture of the weld of the tubular structures of the foot pedal control*

- risk increases with calendar time / age
- increases with used manufacturing process (e.g. hidden penetration of agents through the micro leaks during the welding and coating processes)
- increases in certain environments (e.g., high moisture or salt water)
- decreases with adequate protective coatings (e.g., zinc chromate primer)
- decreases with adequate inspection

- Carry out an external inspection of the exposed surfaces of the welded parts of tubular structure of the rudder pedals
- Perform this inspection at each periodic inspection and treat all corrosion discovered regardless of severity.
- There are currently no established allowable limits on the subject parts so repair or replacement will be necessary if damage is found.

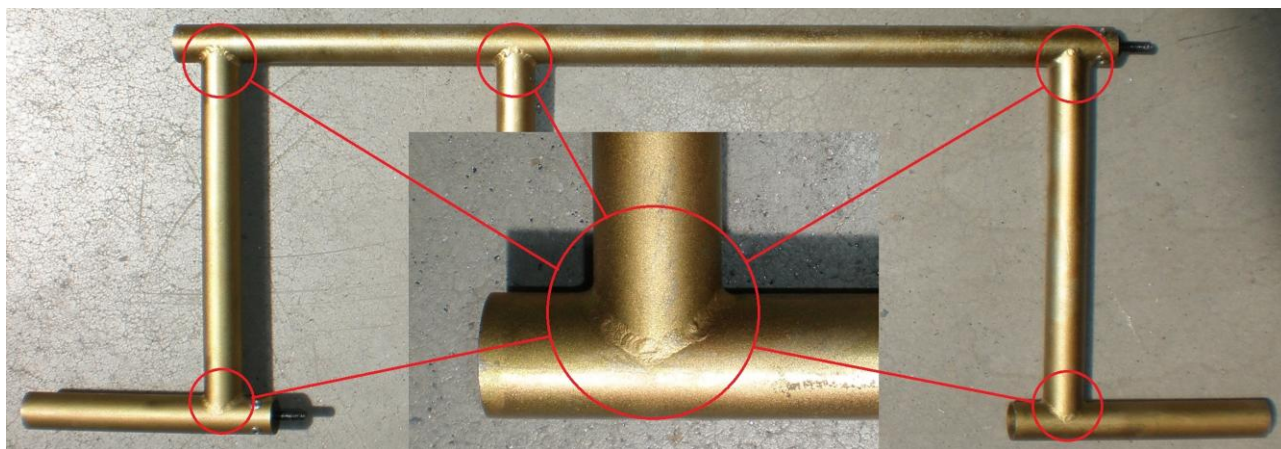
Obrázok 2 – Body zvarov na konštrukcii pedálov nožného riadenia  
Figure II – The welded parts of tubular structure of the rudder pedals
